**DIAGNOSTICAR AS MANIFESTAÇÕES PATOLÓGICAS E
DETERMINAR O TEMPO PARA INTERVENÇÃO NO PONTILHÃO
P-M4 NA REFINARIA
PRESIDENTE GETÚLIO VARGAS – REPAR / PETROBRAS**

Trabalho de Conclusão do Curso apresentado ao Curso de Pós-Graduação Lato Sensu em Patologia nas Obras Civas da Faculdade de Ciências Exatas da Universidade Tuiuti do Paraná, como requisito parcial para a obtenção do título de Especialista em Patologia nas Obras Civas.
Orientador: Luis César Siqueira De Luca, M.Sc.

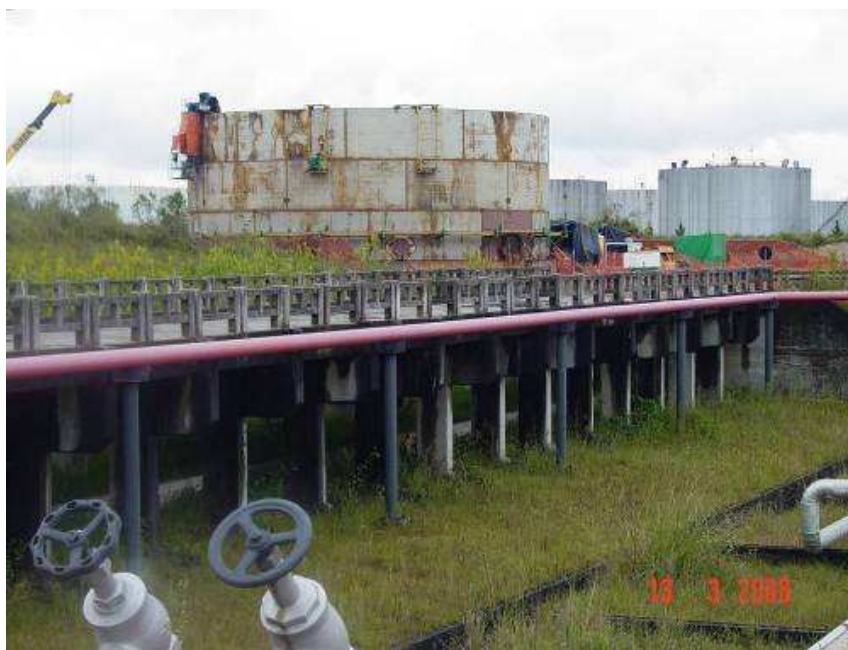
Figura 3 – Foto do pontilhão P-M4 na REPAR.

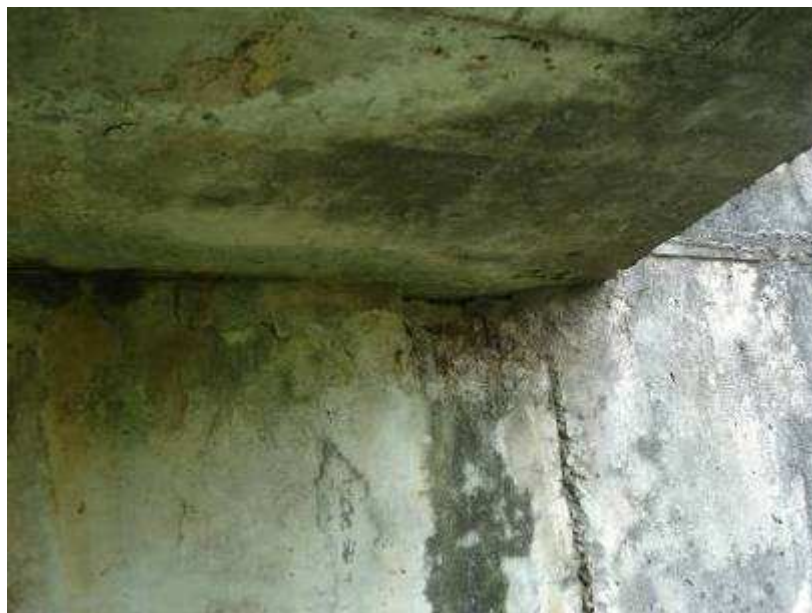
Figura 18 – Inexistência de aparelhos de apoio

- Inexistência de aparelho de apoio entre as placas e os pórticos, ocasionando desgaste do concreto pela má distribuição da carga do tabuleiro sobre a mesoestrutura.

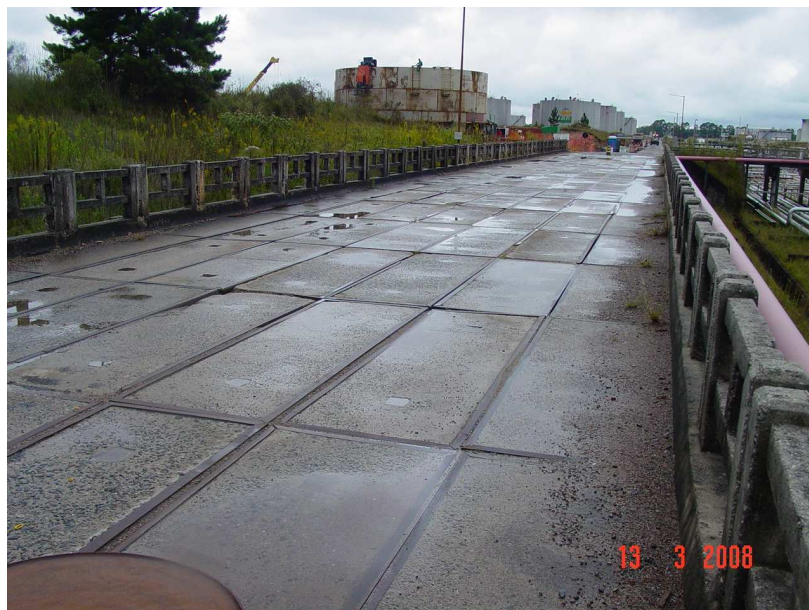
Figura 19 – Desagregação do concreto nas placas do tabuleiro

Nos casos onde o concreto apresentou desagregação, concluiu-se que o fenômeno ocorreu pelo desgaste natural ao longo da vida útil da estrutura.

As ferramentas utilizadas para esta análise foram os ensaios de Esclerometria, Extração de Testemunho com Rompimento de Corpo de Prova (Fck 24,8 MPa) e Porosidade (11,8%). Os resultados comprovaram que o concreto apresenta características aceitáveis que o caracterizam como de boa qualidade.

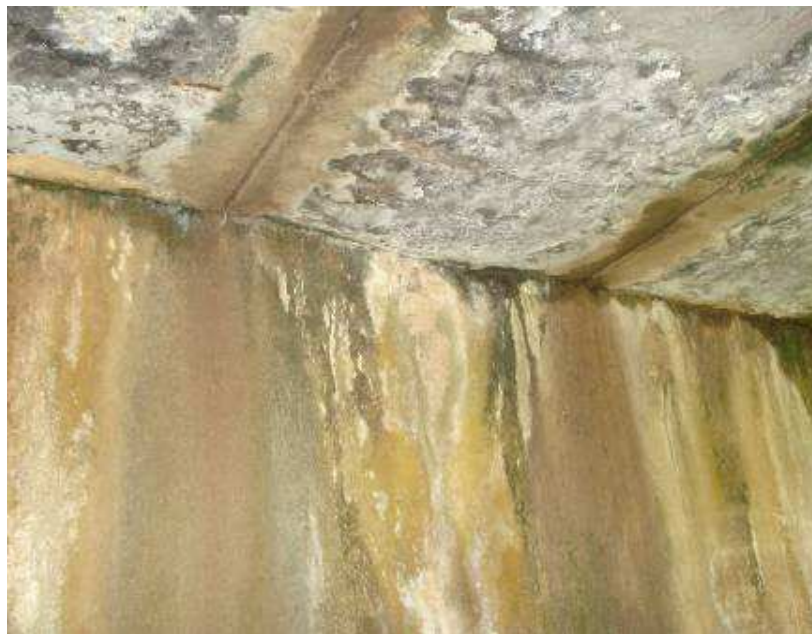
Figura 20 – Eflorescência na face inferior do tabuleiro

Visível na figura a seguir, este fenômeno atingiu principalmente os pontos da estrutura onde havia percolação de água por juntas das peças pré-

moldadas. A carbonatação do concreto indica diminuição do pH do meio, com probabilidade significativa da armadura apresentar processo de corrosão.

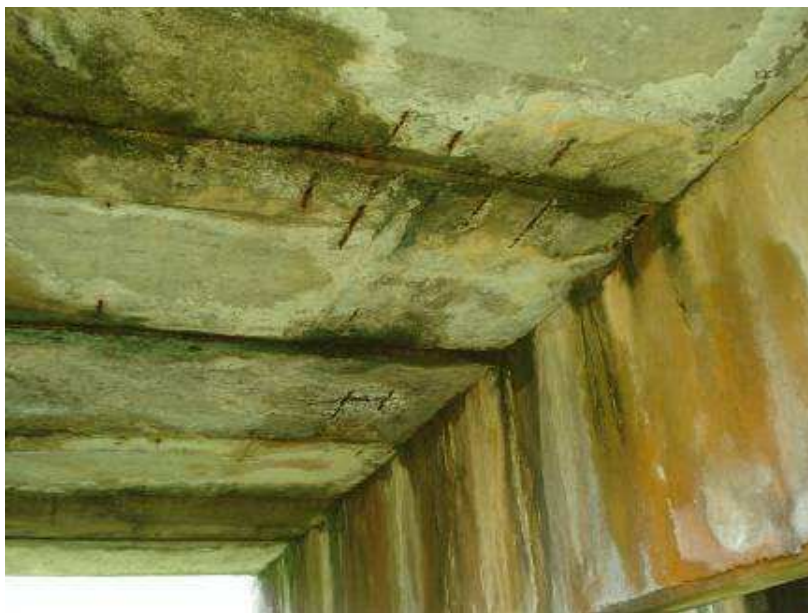
Figura 21 – Presença de fungos na face inferior do tabuleiro

As ferramentas utilizadas para esta análise foram os ensaios de Porosidade (11,8%) e Absorção Capilar (média de 0,92 [g/cm²] em 72h).

Os resultados comprovaram que o concreto apresenta características inaceitáveis que o caracterizam como de média a baixa qualidade. A presença dos fungos não implica em agressão ao concreto, porém, indica a existência permanente de umidade no mesmo, e esta sim a longo prazo pode ocasionar danos ao concreto.

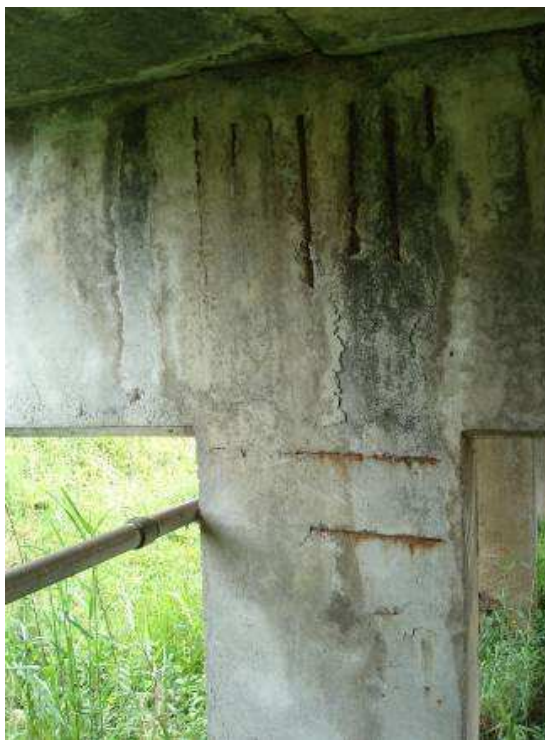
Figura 22 – Pórtico com corrosão de armadura

As ferramentas utilizadas para esta análise foram os ensaios de Potencial de corrosão (257mV), Profundidade de Carbonatação (22mm até 35mm), Teor de Cloretos (2,30%) e Sulfatos (4,68%) na massa de cimento.

A corrosão da armadura é acentuada pela atmosfera industrial onde a estrutura se encontra. Este fenômeno se confirma pela caracterização da carbonatação do concreto de cobertura, associado à presença significativa de cloretos e sulfatos na massa de cimento, além da probabilidade de até 90% da corrosão ocorrer pela diferença de potencial existente.

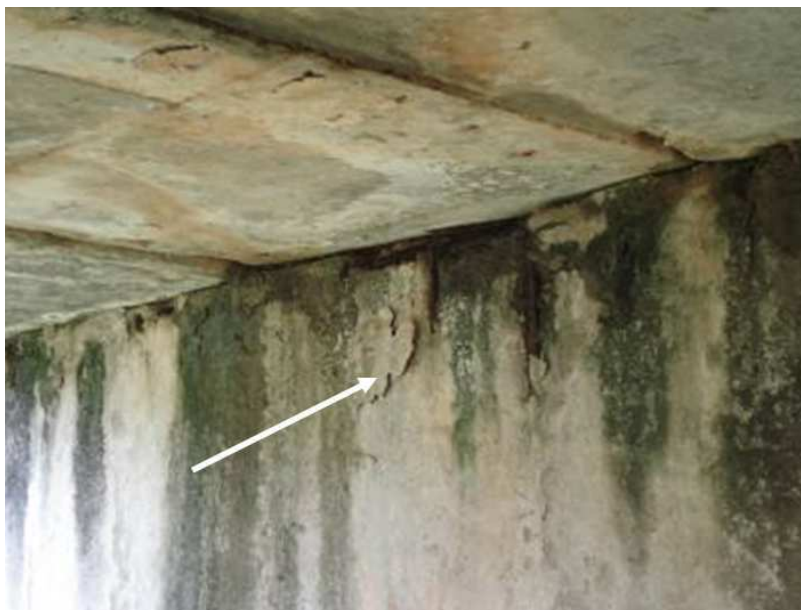
Figura 23 – Desplacamento de concreto de cobrimento

Foi constatada de modo geral na estrutura, atingindo o cobrimento de armaduras principais de flexão em vigas e lajes, armadura principal de pilares, e armaduras de cisalhamento (estribos) normalmente mais passíveis de ação por agentes externos.

As ferramentas utilizadas para esta análise foram os ensaios de Profundidade de Carbonatação (22mm até 35mm), Teor de Cloretos (2,30%) e Sulfatos (4,68%) na massa de cimento.

A corrosão da armadura é acentuada pela atmosfera industrial onde a estrutura se encontra. Este fenômeno se confirma pela caracterização da carbonatação do concreto de cobrimento, associado à presença significativa de cloretos e sulfatos na massa de cimento.

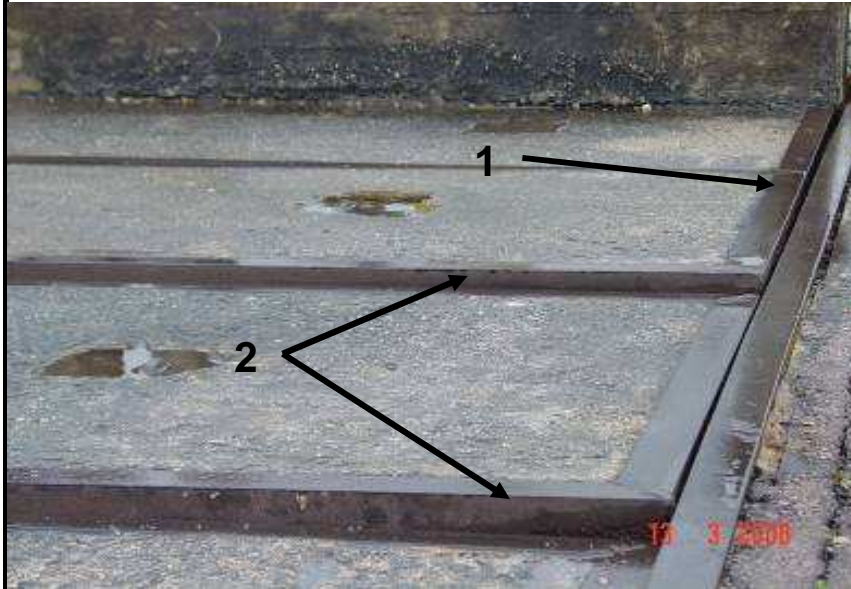
Acesso ao P-4M, sobre a parede 1

1 - Corrosão nas cantoneiras de borda da placa;
 2 - Desalinhamento das placas

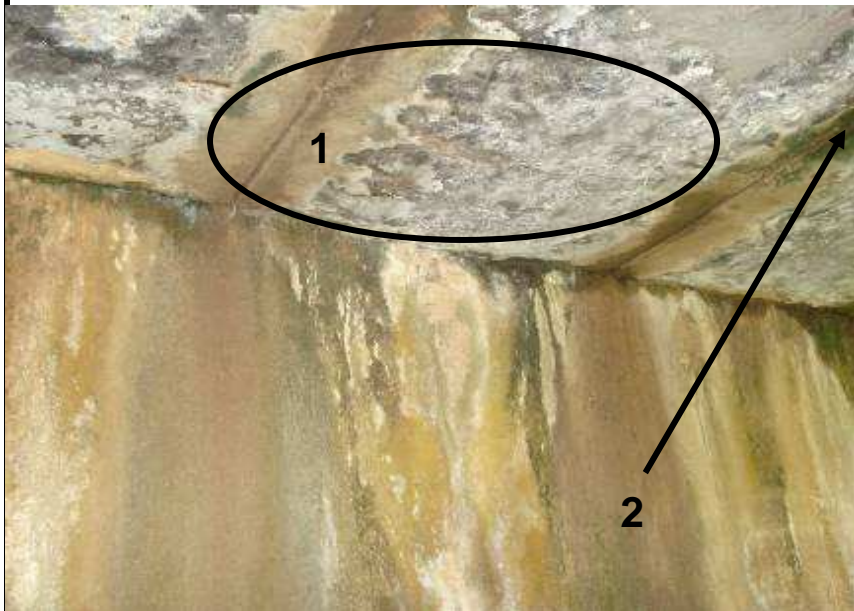
Pórtico 2 - Placa D3, D4 e D5

- 1 - Efflorescência
 2 - Presença de "fungos" e umidade entre as placas

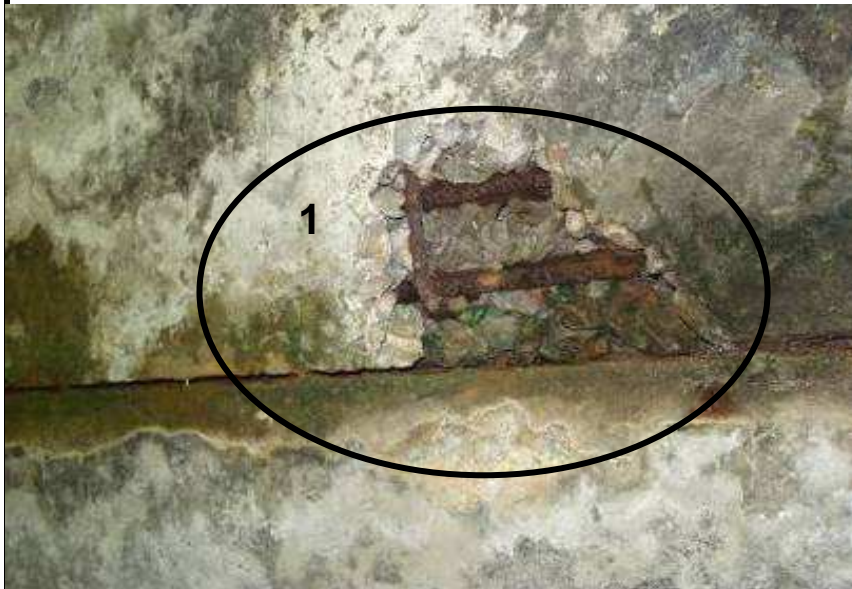
Pórtico 1 - Placa D3

1 - Presença de falhas de concretagem
